ENTRETIEN QUOTIDIEN ET CHANGEMENT DE LA GRILLE DE PROTECTION

À l'utilisation de votre appareil auditif intra-auriculaire Orison, du cérumen peut s'accumuler sur l'embout et le trou d'évent. Invisible à l'œil, ce dépôt peut bloquer la restitution des sons de votre appareil ou maintenir un sifflement perpétuel.

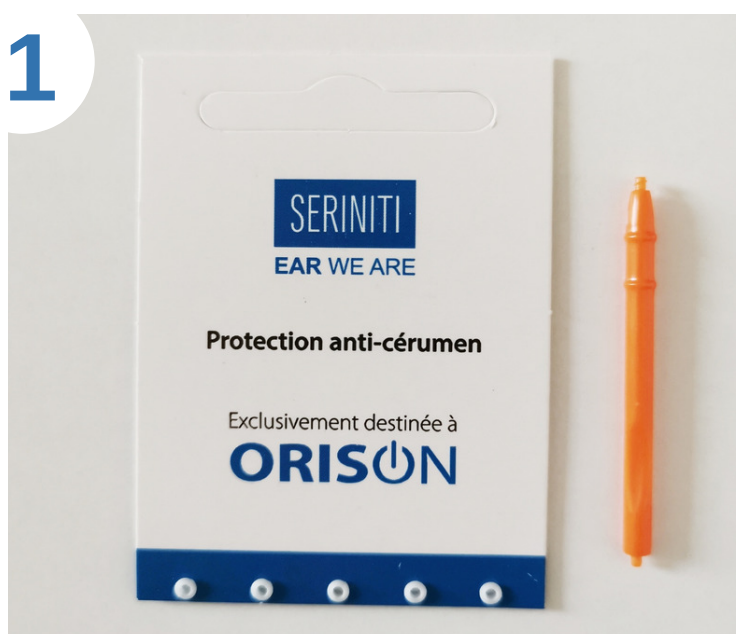
1

Vous disposez, dans la boîte de votre appareil Orison, d'une plaquette contenant 5 grilles de protection anti-cérumen ainsi qu'un outil dédié, orange.

Sur cet outil :

- Un côté dispose de 2 anneaux gravés : il sera utilisé pour retirer la grille de protection en place ;
- Un côté est biseauté : il sera utilisé pour insérer la nouvelle grille.

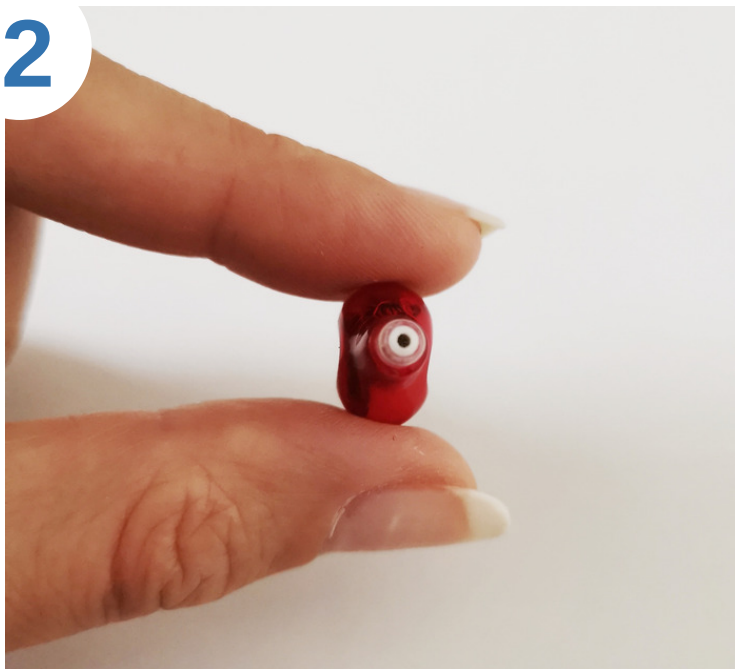
2

Retirez l'embout en silicone de votre appareil auditif : vous vous retrouvez face au trou d'évent dans lequel est inséré une grille de protection. Insérez l'outil dédié dans le trou d'évent et tirez.

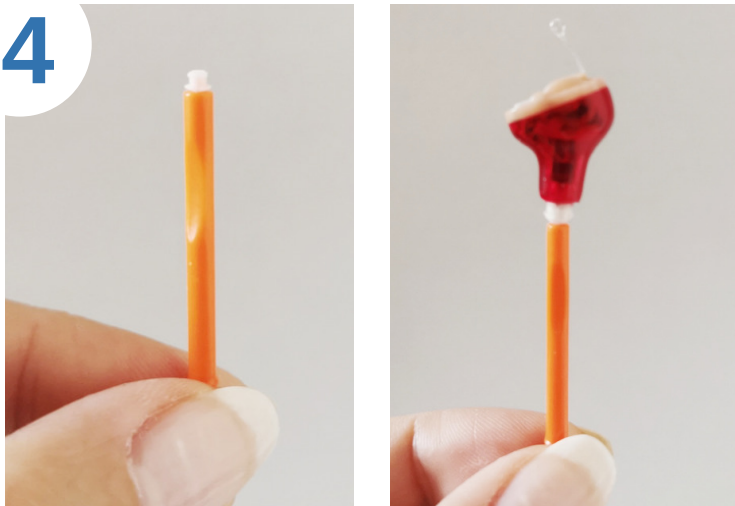
**4**

Récupérez une nouvelle grille de protection sur la plaquette et insérez-la dans le trou d'évent d'Orison.
